**PROGRAM PRAC DOTYCZĄCY USUNIĘCIA**  
**DZIKIEJ ROŚLINNOŚCI PORASTAJĄCEJ**  
**MURY RUINY ZAMKU „KRZYŻTOPÓR” W**  
**UJEŹDZIE**

**Inwestor:** Instytut Kultury Zamek Krzyżtopór w Ujeździe, Gmina Iwaniska

# 1. KARTA TYTUŁOWA

- Obiekt- ruiny zamku „Krzyżtopór”, wpisany do rejestru pod nr 332/7 decyzją WKZ z 23.06.1967r.  
Obecnie figuruje w rejestrze zabytków nieruchomych województwa świętokrzyskiego pod nr A.515/1.

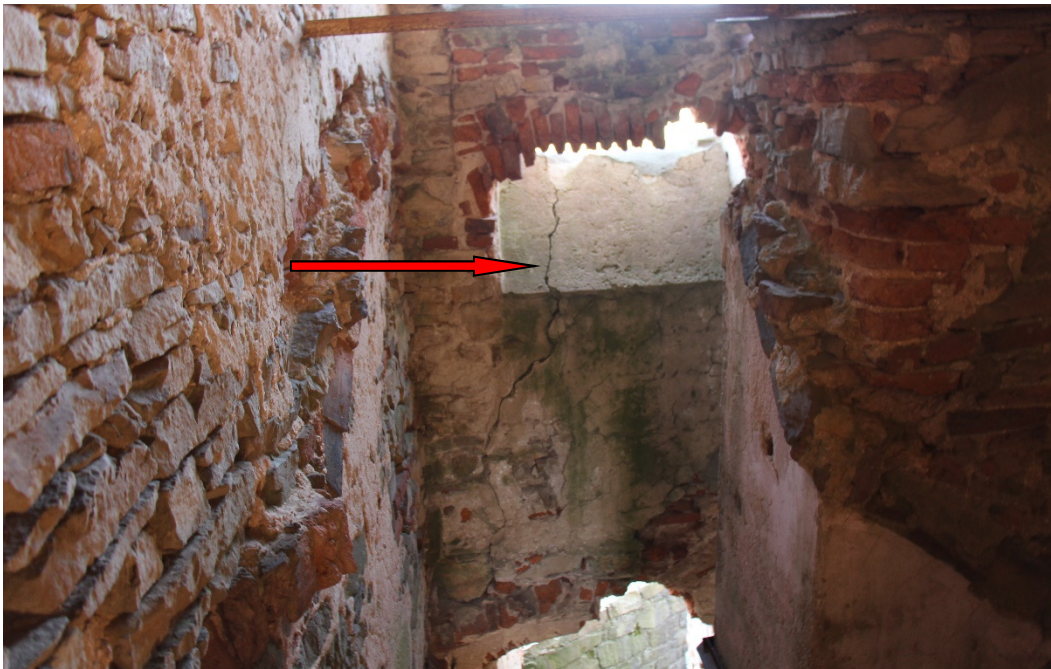
**Fot. Nr 2:** Ruiny Zamku „Krzyżtopór”, Ujazd – pomieszczenie nr 123, w pobliżu bastionu „korona”. Autor zdjęcia: Katarzyna. Dziwińska-Lesińska, grudzień 2021.

Drugi - to fragmenty dotknięte znaczną destrukcją, charakterystyczna dla tego typu budowli będącą wieczną ruiną .Wymienić tu należy liczne pęknięcia i ubytki kamieniarki mogące stanowić zagrożenie, zarówno dla samego obiektu jak i zwiedzających, wymagające w najbliższym czasie wykonanie ekspertyzy konstrukcyjnej w celu ustalenia zakresu niezbędnych zabezpieczeń. Do nich to należą nowo powstałe uszkodzenia, pęknięcia w niektórych partiach nadproży otworów okiennych, elementów łuków, oraz w partii muru ceglanego od strony ogrodu nad kaskadą źródła. (np. fot. nr 2,3 ). Stanowić to może w przyszłości poważne zagrożenie dla stateczności obiektu jak również przyspieszyć dodatkowo korozję muru; przenosząc przez spękania szkodliwe substancje w głąb murów, pozwalając jednocześnie na głębszą penetrację wody i oddziaływanie destrukcyjnych czynników atmosferycznych.

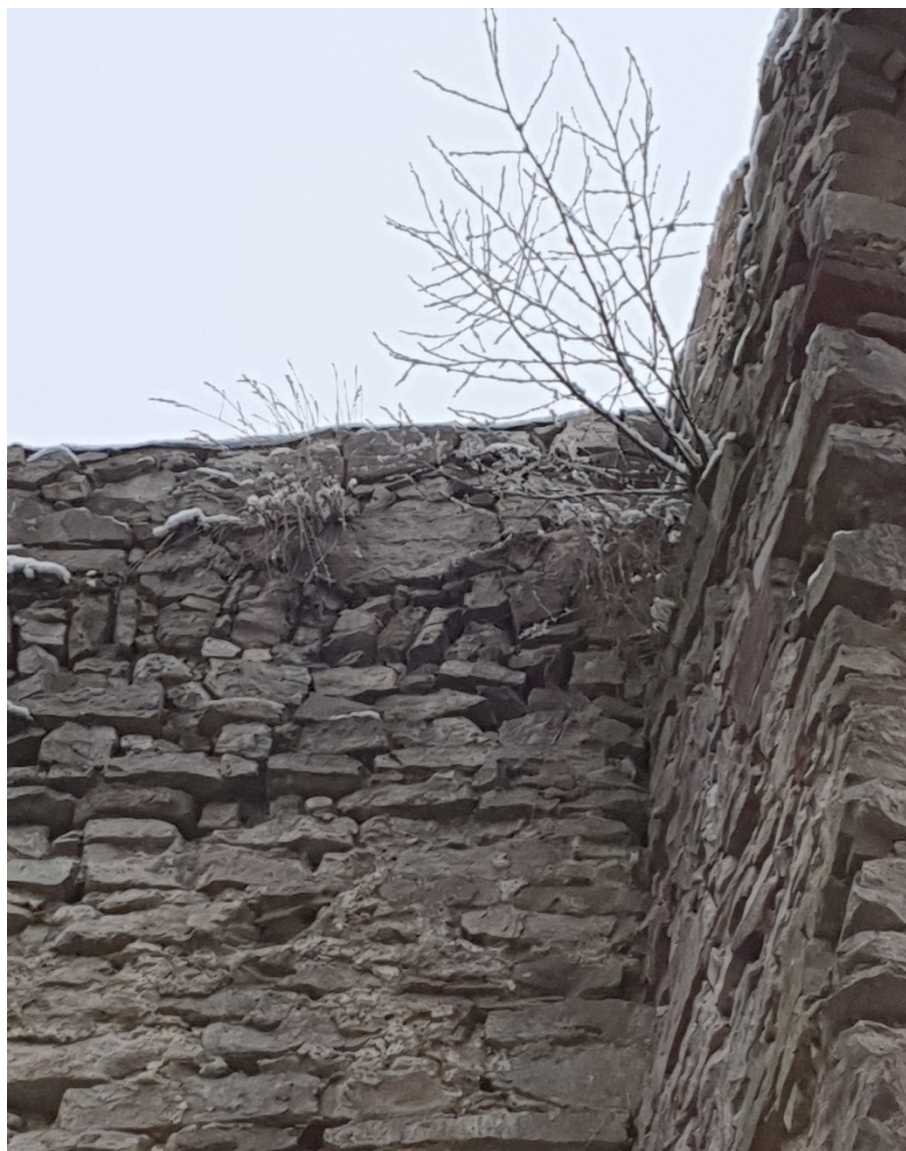
Ponadto na murach budowli z powodu ciągłej erozji materiału budowlanego, spoin jak i szczątkowo zachowanego w nielicznych miejscach tynku, stwierdzono liczną dziko porastającą roślinność (fot. nr 4- 10), oraz obecność grzybów i alg .

**Fot. Nr 4:** Ruiny Zamku „Krzyżtopór”, Ujazd –samosiejki bylin, drzew i krzewów wrastające w spoiny wątków murowych. Autor zdjęcia: Katarzyna. Dziwińska-Lesińska, grudzień 2021.

10. Usunięcie bylin, mchów i małych (<15 cm) drzew, krzewinek z gzymsów i korony murów za pomocą szpachelek, skalpeli oraz przy użyciu szczotek nylonowych.

11. Większe samosiejki drzew i krzewinek, należy usunąć poprzez odcięcie przy korzeniu rośliny. Następnie wprowadzić za pomocą strzykawki lub po przez tzw. kroplówkę, materiał hydrofobowy np. typu Funcosil SN impregnat silanowy firmy Remmers - poprzez iniekcję w obrębie korzenia. Impregnacja zdrewniałej części rośliny w obrębie korzenia należy przeprowadzić na samym początku wegetacji rośliny w celu maksymalnej penetracji preparatu w głąb korzenia rośliny. Działanie te ma opóźnić rozkład próchniczny korzenia, które chwilowo stało się wtórną częścią konstrukcyjną muru. Natomiast usunięcie wypełniającego obręb szczelin korzenia, radykalnie może spowodować uszkodzenie trwałe obiektu. Zaznaczyć należy iż jest to jedynie tymczasowe rozwiązanie, mające za zadanie spowolnić proces destrukcji w obrębie muru, wynikającym z penetracji i rozkładu korzeni. Docelowo po zaznaczeniu miejsca usytuowania przedmiotu prac ( korzenia ) w dokumentacji, należy w przeciągu do 4 lat docelowo usunąć zdrewniały korzeń przy jednoczesnym przeprowadzeniu pełnej renowacji miejsca; miejsca obluźowane ponownie przemurować i uzupełnić przy użyciu masy mineralnej. Prace te winny znaleźć się w następnym planowanym etapie prac renowacyjnych w obrębie zamku.

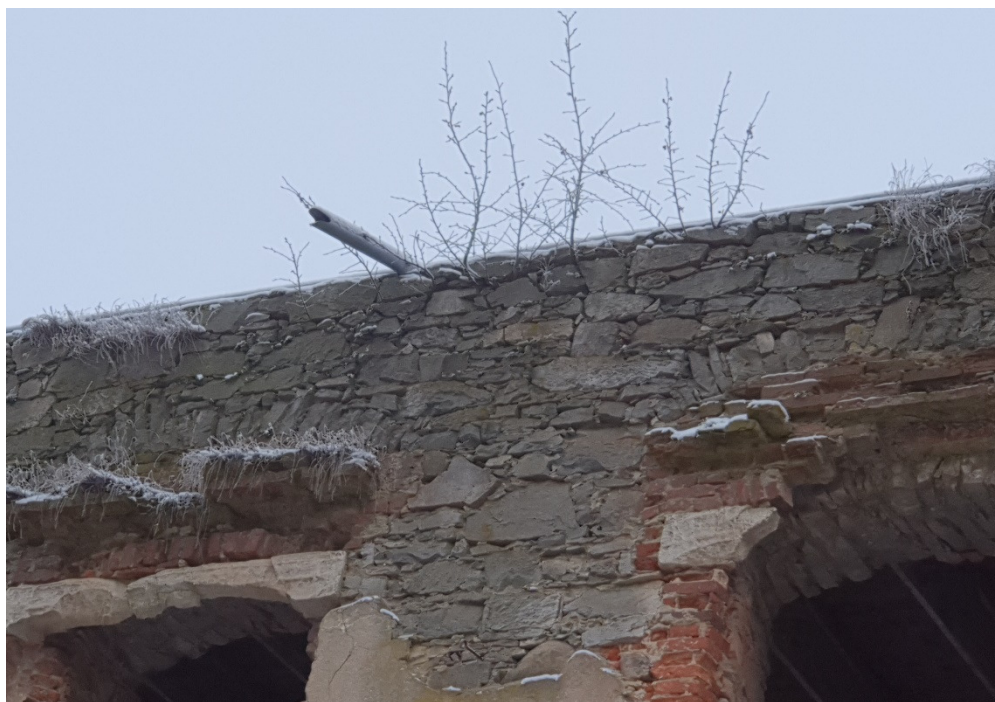
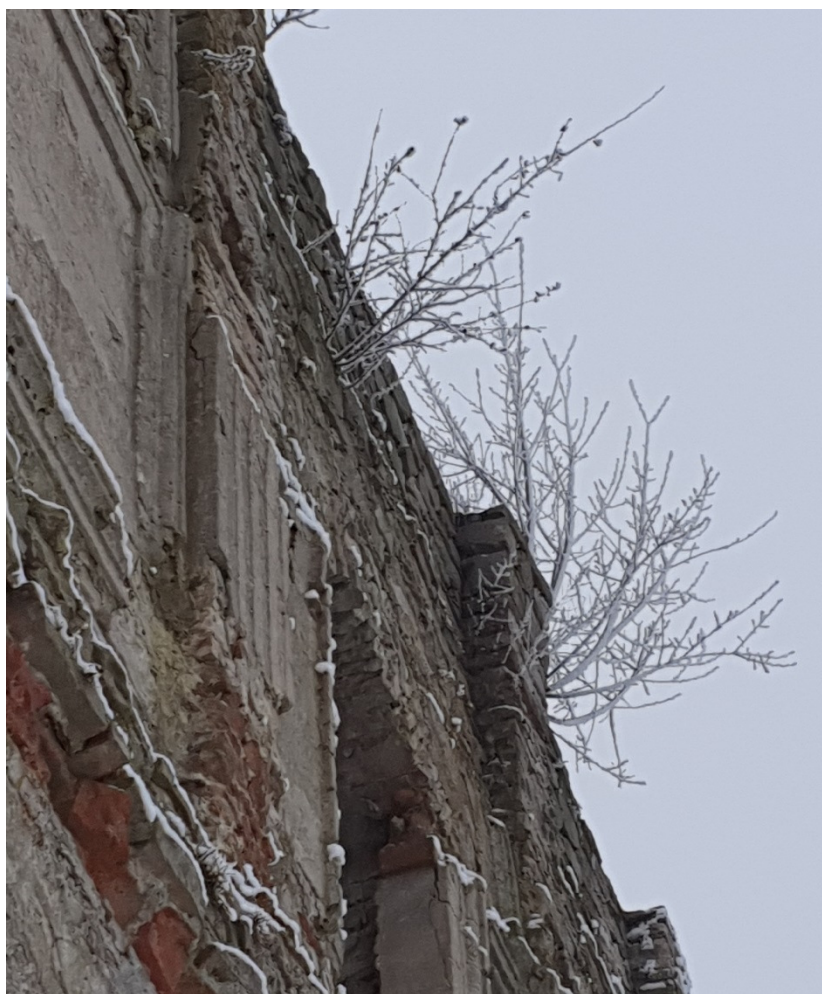
**Fot. Nr 5,6:** Ruiny Zamku „Krzyżtopór”, Ujazd – dziko porastające, drzewa i krzewy

wrastające w spoiny wątków murowych. Autor zdjęcia: Katarzyna. Dziwińska-Lesińska, grudzień 2021.

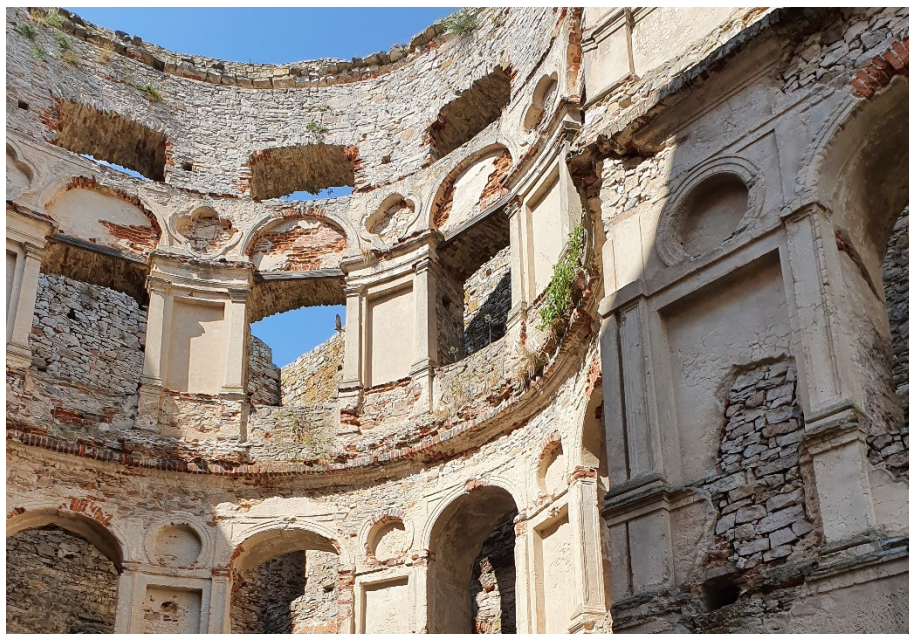
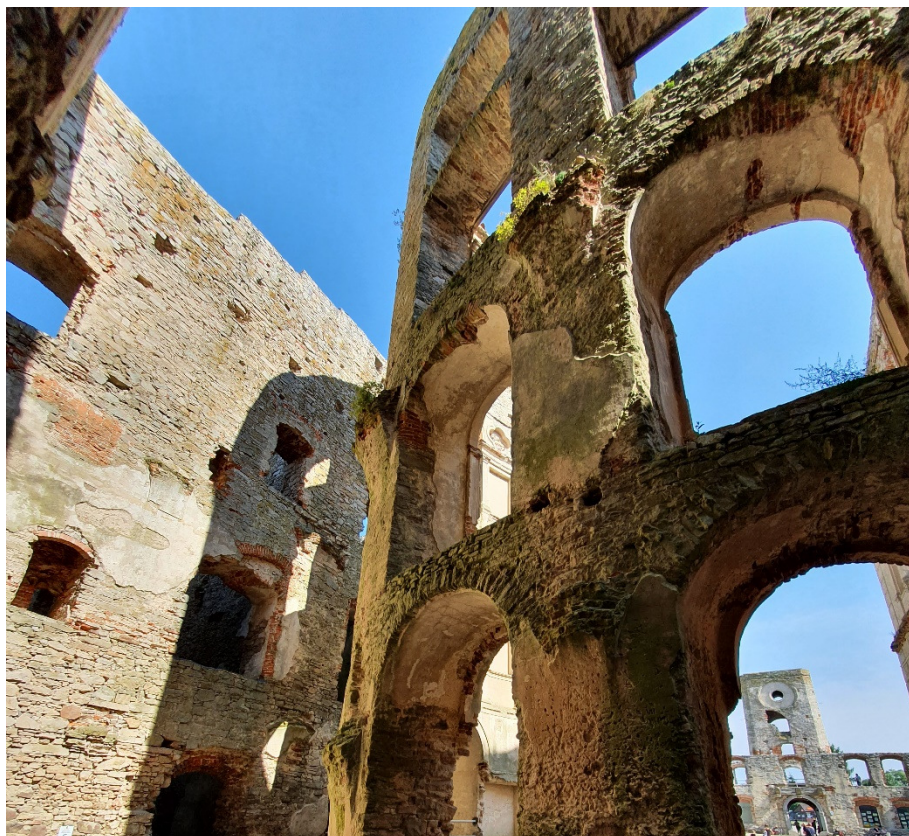
**Fot. Nr 7,8:** Ruiny Zamku „Krzyżtopór”, Ujazd –dziedziniec owalny; samosiejki bylin, drzew i krzewów wrastające w spoiny wątków murowych. Autor zdjęcia: Katarzyna. Dziwińska-Lesińska, lipiec 2021.

Nowo powstałe szczeliny i ubytki ułatwiają wnikanie wody opadowej i sprzyjają rozwojowi życia biologicznego, które to staje się czynnikiem niszczącym dla obiektu. Porastające obecnie licznie, w obrębie gzymsów i korony murów samosiejki bylin, młodych drzew i krzewinek tworzące wykształcony system korzeniowy oddziałując na substancje zabytkową „zamku” poprzez;

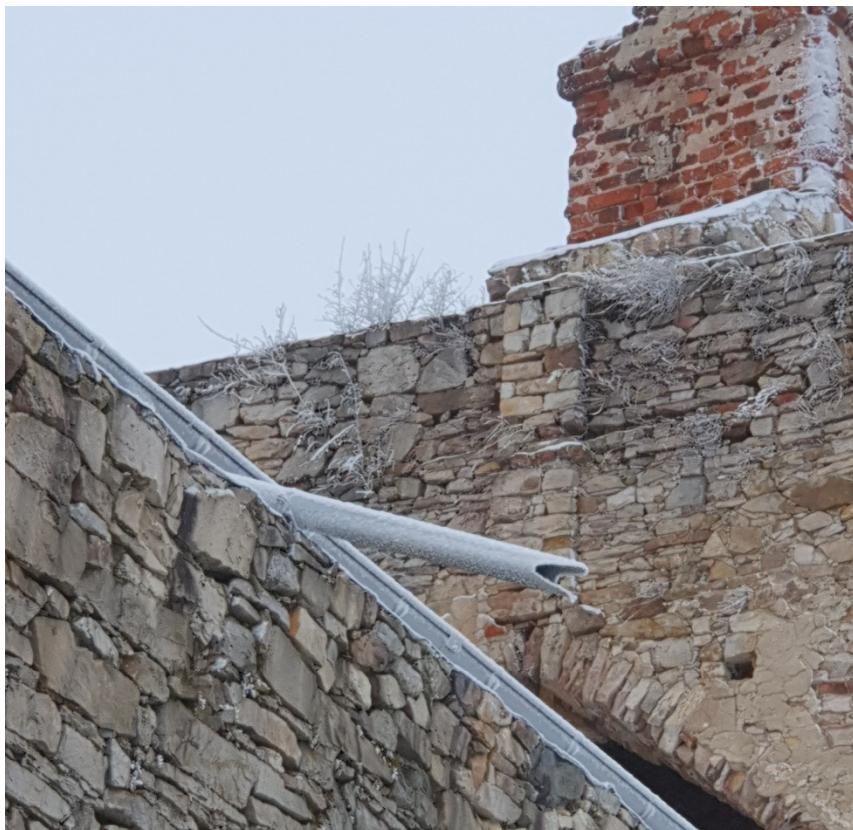
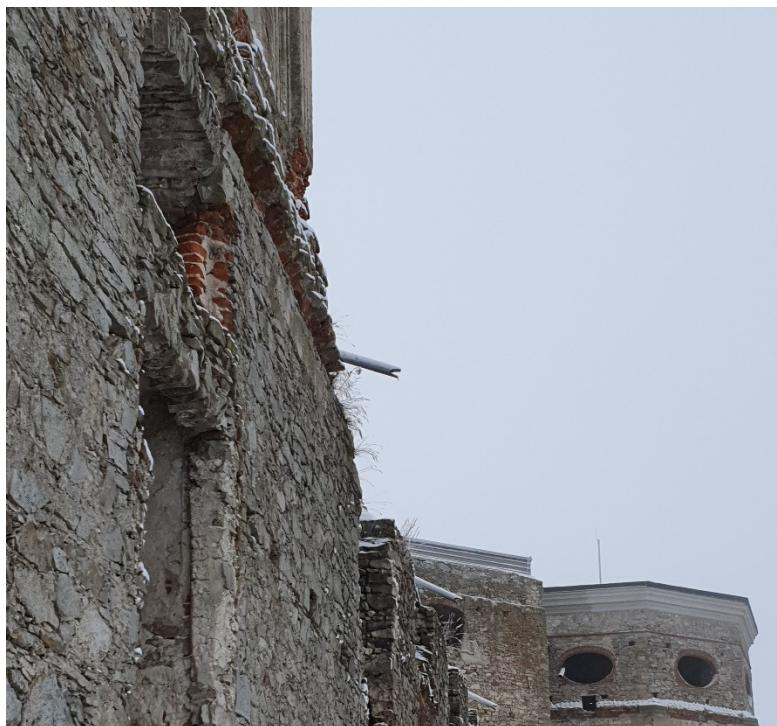
**Fot. Nr 9,10:** Ruiny Zamku „Krzyżtopór”, Ujazd, samosiejki bylin, drzew i krzewów wrastające w spoiny wątków murowych. Autor zdjęcia: Katarzyna. Dziwińska-Lesińska, grudzień 2021.

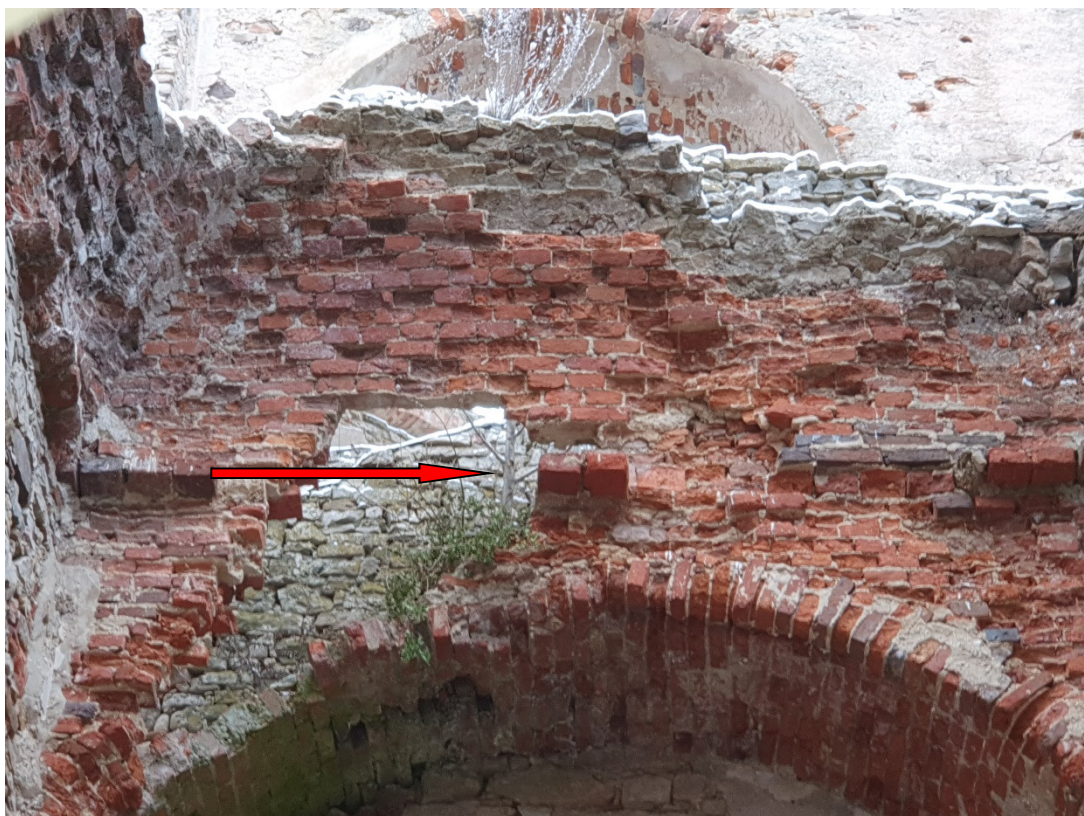
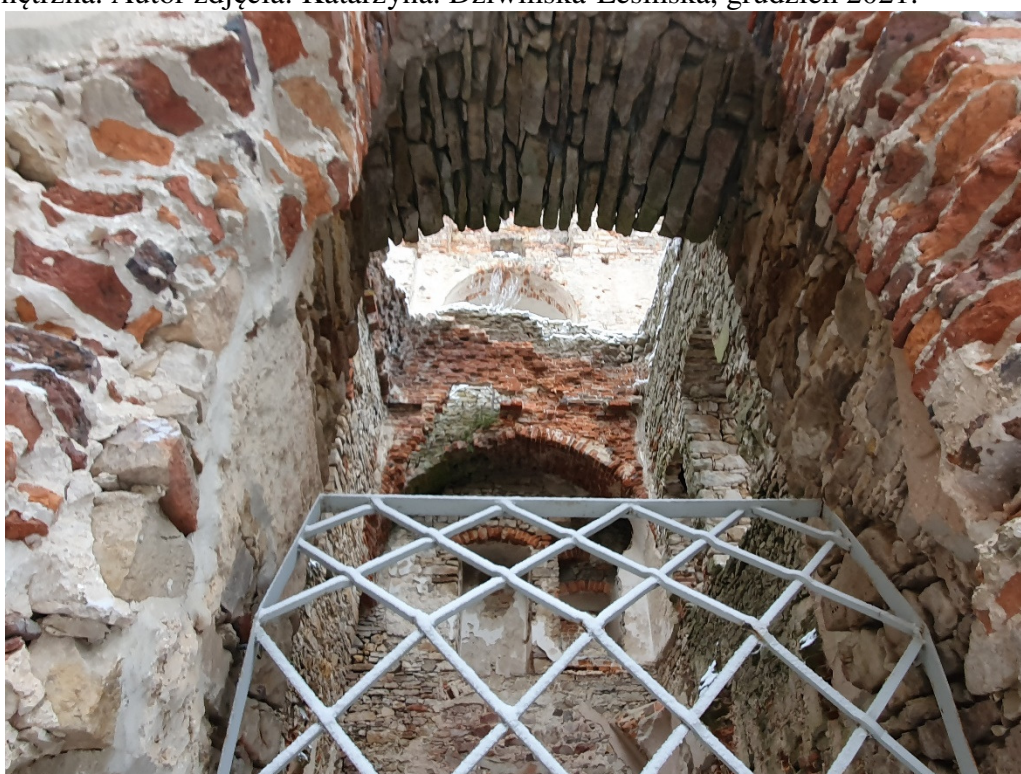
12. Z prac na tym etapie, nadal pozostaje wyłączone pomieszczenie nr 35, zlokalizowane na parterze( skrzydło zachodnie pałacu – pomieszczenie przyległe do,33 i 37kaplicy). Prace związane z usunięciem dziko porosłej roślinności w tym okazałego drzewa wrosniętego w część łuku ceglanego, wymagają znacznej ingerencji w substancje zabytkową i analizy konstrukcyjno- technicznej, oraz osobnego programu konserwatorskiego. ( fot. nr 10,11 ).

**Fot. Nr 10,11:** Ruiny Zamku „Krzyżtopór”, Ujazd – pomieszczenie nr 35- parter, strona wewnętrzna. Autor zdjęcia: Katarzyna. Dziwińska-Lesińska, grudzień 2021.

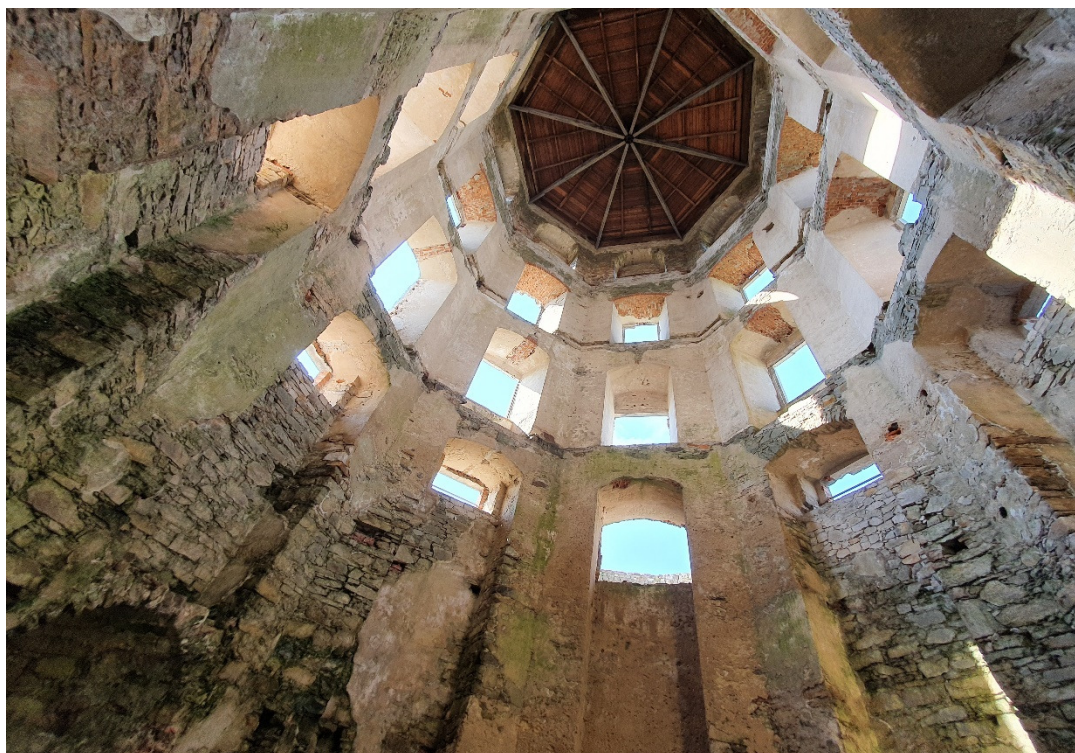
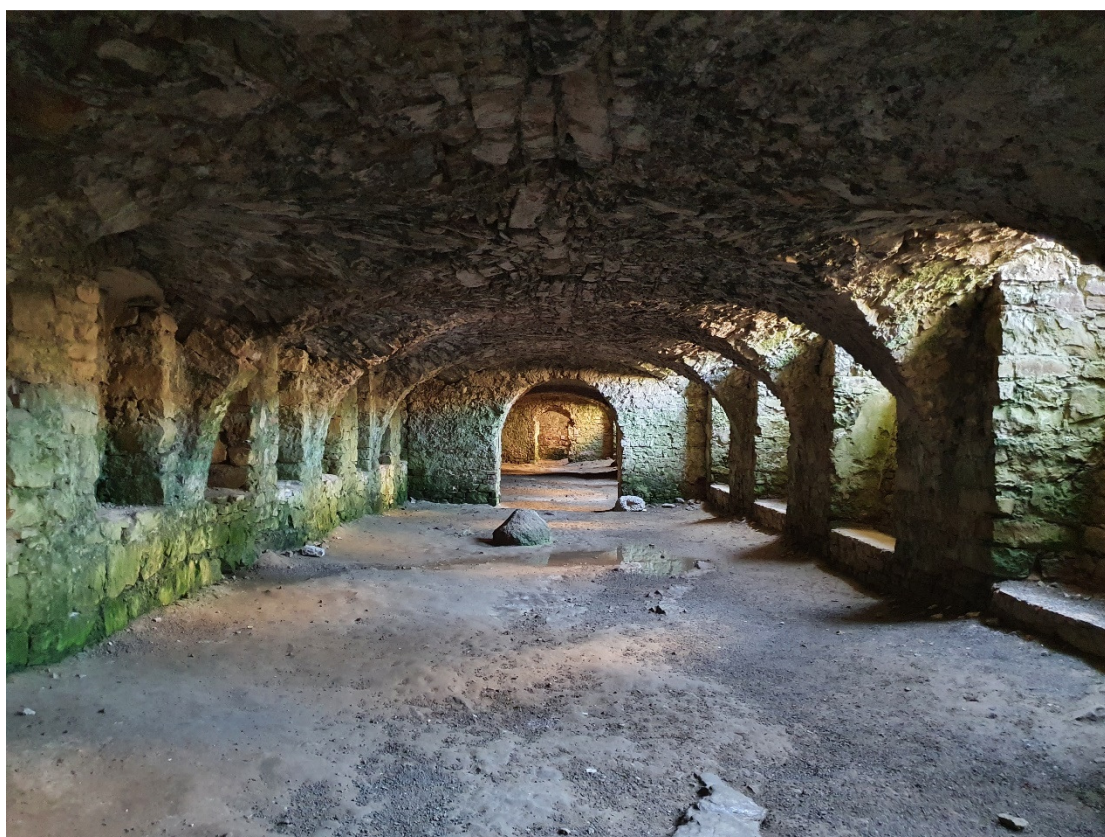
**Fot. Nr 13, 14:** Ruiny Zamku „Krzyżtopór”, Ujazd ; kolonie mikroorganizmów obszar zabytkowych tynków i wątków kamiennych.

9. Miejscach gdzie występują obszerne kolonie mikroorganizmów jak; glony porosty i mchy, proponuje się użycie preparatu Remmers np.: Adolit M lub Alkutex BFA -Entferner. Przed pierwszym zastosowaniem produktu należy w niewidocznym

miejscu sprawdzić wzajemną tolerancję materiałów. Czas oddziaływania preparatów i zużycie należy określić w oparciu o przeprowadzone próby. Do nakładania można użyć miękkich pędzli lub wałka malarskiego, do spłukiwania niskociśnieniowego urządzenie natryskowe. W razie konieczności zabieg można powtórzyć. Podczas stosowania zabiegu biobójczego należy pamiętać o odpowiednim ubraniu i zabezpieczeniu- zgodnie z obowiązującymi przepisami bhp i zaleceniami producenta. Temperatura powietrza nie powinna być poniżej 5 °C a wilgotność powietrza minimalna. Zakłada się ograniczenie zabiegów biobójczych jedynie do tych miejsc jakie wymusza obszar działań, gdyż jak w/w należy ograniczyć do minimum niezbędne wprowadzenie wody w obiekt.
